東日本大震災における災害廃棄物のアスベスト調査 (調査手法の課題を中心に)

豊口 敏之 [(株) 環境管理センター技術本部部長]

2. 津波被災地における建物の解体前 事前調査事例 (釜石市)

3. 廃 FRP 船のアスベスト対策

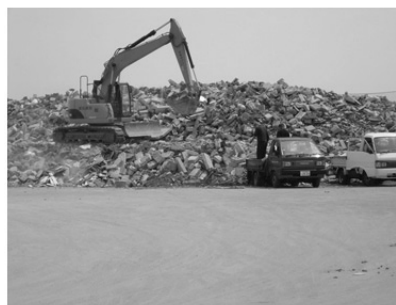
これは震災が起きた後の4月初めぐらいの状況です。どんどんいろんな形でがれきを持ち込まれて、こういう重機でガシャガシャしながら仕分けをしたり、分別をしている状況です。

今はそれほどではないですけど、この時期はかなりがれきを処理しているところで色々な粉じんが舞っていて、ほこりだとか、アスベストの飛散は大丈夫なのだろうかというのを、現地ですごく心配されていた状況です。

こういった中で、津波でグチャグチャになってミンチ状のがれきは山積みになっています。このような形で建材ごとに分けられているケースもあるのですが、これは先ほど外山さんのお話にもあった波板のスレートです。一応、同じ場所にまとまっているように見えるのですが、実は仕分けしているのではなく、トラックが持ってきたものをその場所に置いているだけなので、何日か後に行ったら、ここの上に他のがれきが積まれていて、分けられていたはずのものが、いつの間にかほかのゴミと一緒にになっていたという事例です。当初は、現地のがれきをまずは片付けていくことが優先されたということもあって、こういった集積場の現場でのアスベスト対策の準備がしっかりできる前にどンドンがれきの処理が進んでいったというのが実際のところですよ。

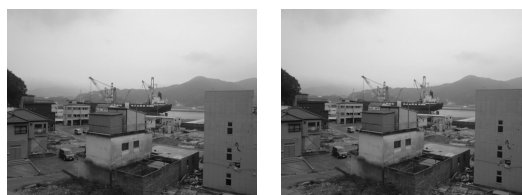
これは平成 23 年 10 月に実施した時点での釜石市の街の状況です。道路上からはがれきがなくなっていますが、建物の中はまだがれきがそのまま残っている状況です。

写真の船は、港に船が停泊しているのではなく、津波で陸に乗り上がった船です。船の横にクレーンがありますが、この船の解体をしているところです。こういった船にもアスベストが使われていますので対策をとりながら解体をしていたところです。

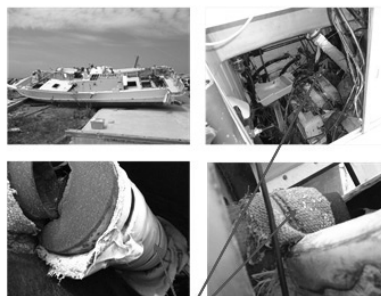
アスベスト(クリソタイル)を含有する布状の断熱材

その中で見つかったアスベストが含まれている材料は、船のエンジンから煙突までの配管に巻かれている白い布が殆どで、分析すると6割から7割がクリソタイルというアスベストできています。布状に織り込んだもので、実際には被災した廃船自体が湿った状態だったので、現地では飛散はしてないとは思いますが、こういったものが船の中に大量に残ったままありましたから、これを実際に破碎処理するときには、対策をとらなければいけないところです。これらは、金具で止めていたり、ネットで囲っている状態なので、比較的外しやすい状況にありますから、処理をするときに外すこと自体は簡単なのではないかと思います。

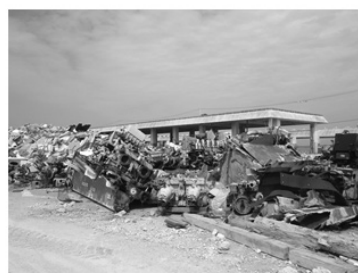
アスベスト(クリソタイル)を含有する布状の断熱材

もう1つが、津波被害を受けた船舶のエンジンだけの形での廃棄物というのがかなりありました。これは廃エンジンだけを置いてある場所で、18個エンジンで、やはり配管の周りに断熱材として巻かれているものが残っているのと、もう1つは、装置の継ぎ目のところにパッキン（ガスケット）が金属と金属をボルトで締めるところの間に入っていてこれは銘柄とかロット番号も書いてあるニチアスというアスベストをつくっていた会社の製品で、アスベストの含有率が30%～40%のものでした。これは成形されたもので、露出している箇所はなく、殆どがパッキンとして金属と金属の間に挟まれていましたので、飛散自体はそんなにしてないのしょうけれども、エンジンをばらすときにはそういうものが入っているものとして注意が必要です。
