# 4 今でも確認できる登戸研究所の痕跡

## (1) 生田キャンパスに残る「登戸」の痕跡

## (2) 元勤務員と巡る北方班跡地と給水システム

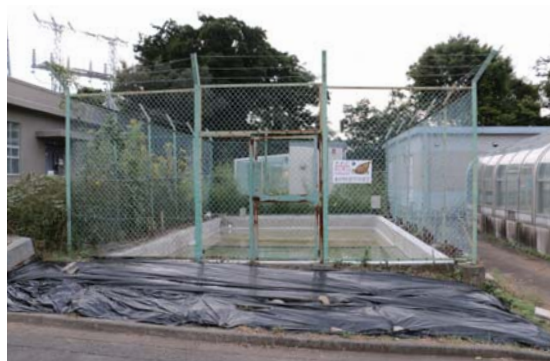
### ①登戸研究所時代のプール（貯水池）

資料館向いに現存する貯水池は登戸研究所時代から残っているものです。明治大学の土地購入時にもこの設備が含まれていました。以前は深さが2m程度あり、夏には泳ぐことも出来ました。

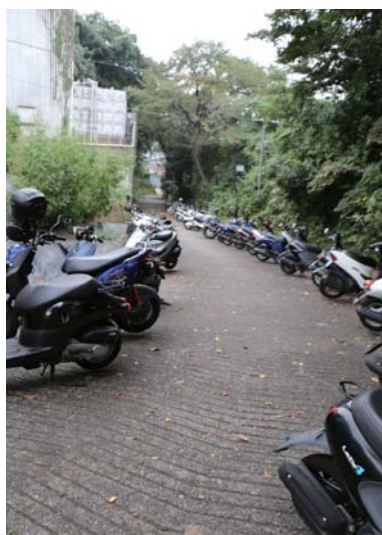
バイク坂

登戸研究所第三科では、大量の偽札を研究所内で製造し、直接ここから中国へ向けて運び出しました。そのため、偽札を積載した重量のあるトラックが走行できるよう、敷地内には軍用道路が整備されました。その名残が図書館と中央校舎の間の道と、旧弥心神社付近から西門へ繋がる、通称「バイク坂」です。これは敗戦直後の航空写真（第一展示室にて展示中）と比較しても現在と変わらない道筋を示しています。また、この道路上に立つと、南から北に向かって緩やかに低くなっている土地の特徴がよくわかります。

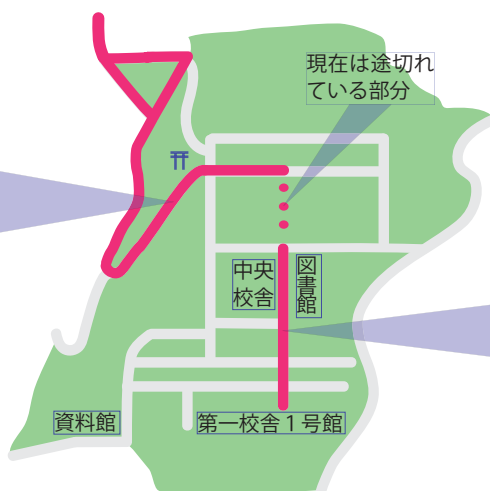
赤線 = 偽札運搬に使用されていた道筋

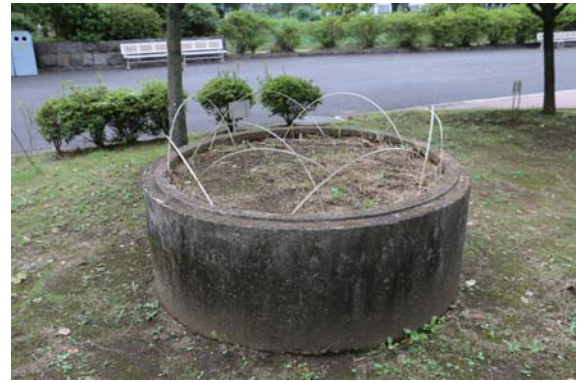
中央校舎前のもの

登戸研究所時代の建物には、消火設備として、コンクリート製の土管を輪切りにしたような「防火水槽」が設置されていました。火災の際には、ここに貯めてあった水を掬って消火する態勢でした。キャンパス内にも現在3つ残っていることが確認できます。

また、中央校舎北側には、移設されて花壇として再利用されているものがあります。その他、ヒマラヤ杉並木と図書館の間の林の中にもひとつ確認できます。

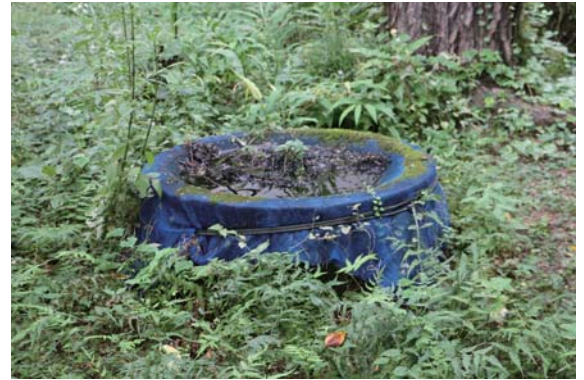
ヒマラヤ杉並木付近のもの

現在は安全のためシートで覆われている。

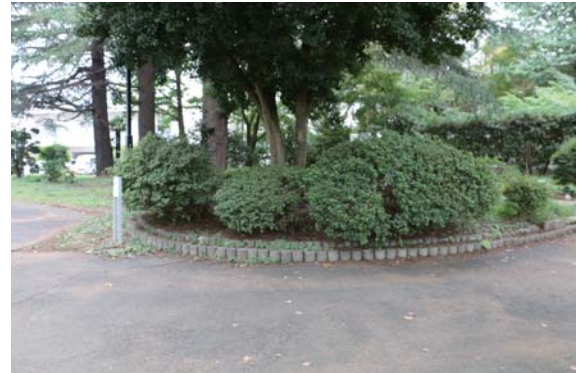
### ④旧本館跡（ヒマラヤ杉一帯）の植込み

登戸研究所の面影を最も残していると言われるのが旧本館前のヒマラヤ杉の並木一帯です。ヒマラヤ杉並木自体が戦時中から残るものですが、その足元に目をやると、本館の車寄せへのアプローチの跡である円形の植込みの盛り土が確認できます。

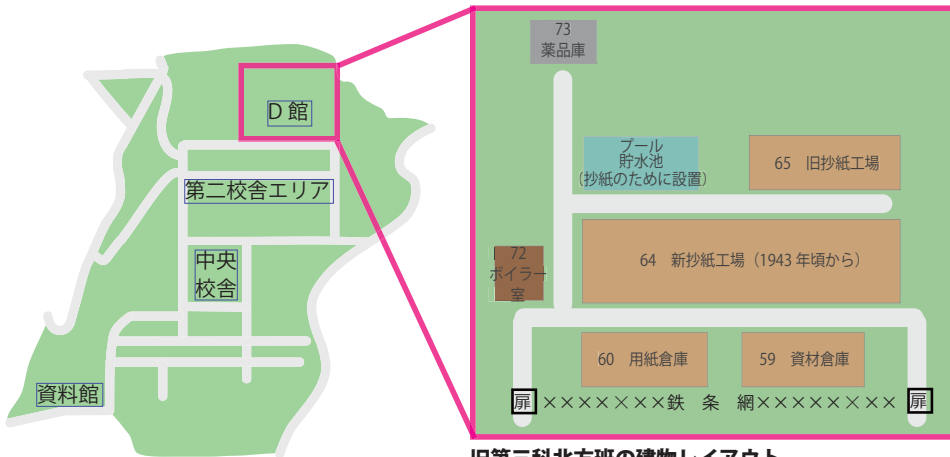
### 旧第三科北方班の建物レイアウト

**天窓のある木造の建物**  
新抄紙工場の屋根にも，写真の奥の建物のような天窓（枠内）が設置されていた。1953（昭和28）年撮影。（明治大学所蔵）

このエリアは，南側が鉄条網で仕切られ，東西2箇所の扉が設けられていた。（建物の付番は1948（昭和23）年の実測図による。）

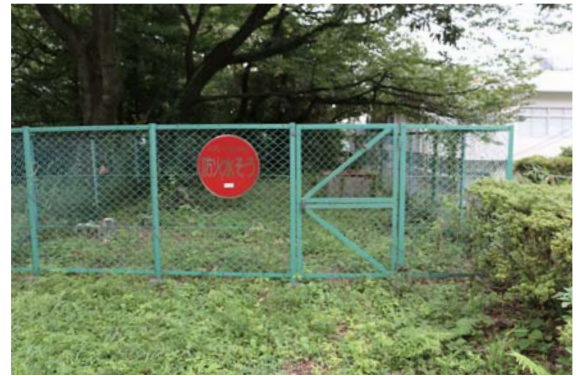
神社付近の防火水槽

また、登校路門を上った先、神社手前のフェンスで囲まれた場所には、登戸研究所が設置した、外部から引き込んだ水を貯めておく地下タンクが「防火水槽」として残っています。

生田浄水場から引いた水はこの暗渠の貯水槽あんきよに一度貯めた。現在は防火水槽になっている。

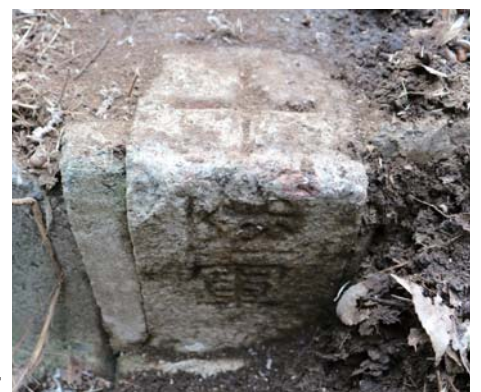
現在も残る境界石

資料館では登戸研究所の境界を示す「陸軍」と彫られた石柱「境界石」を所蔵しています。館内レストスペースと、外の資料館看板付近に移設されたものが現在公開中です。

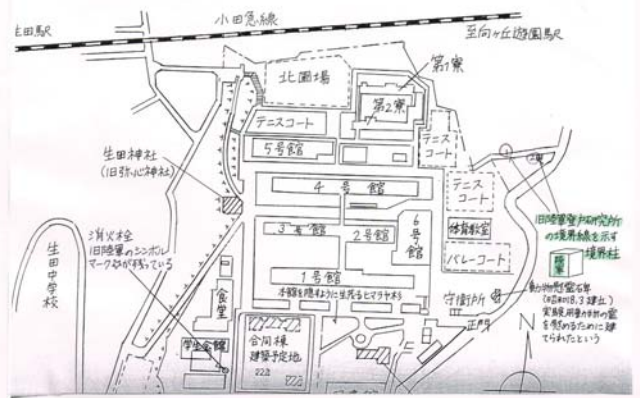
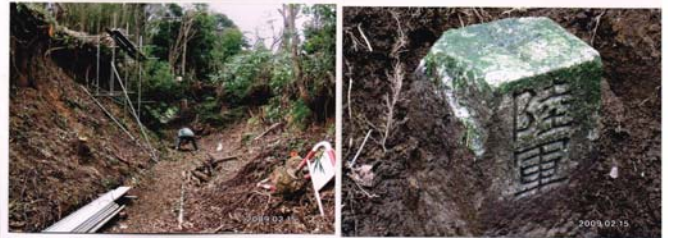
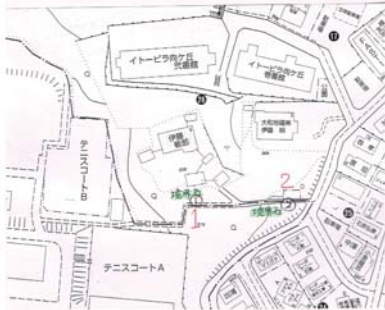
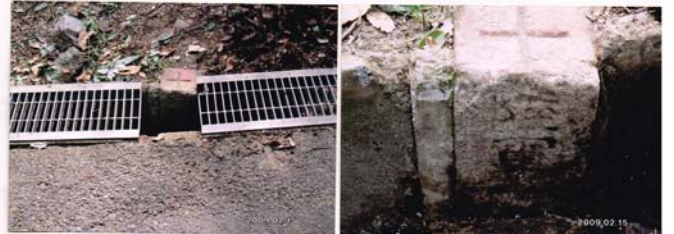
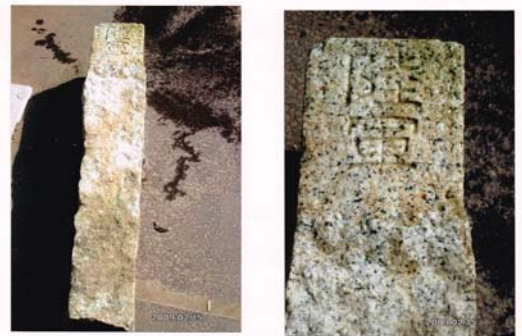
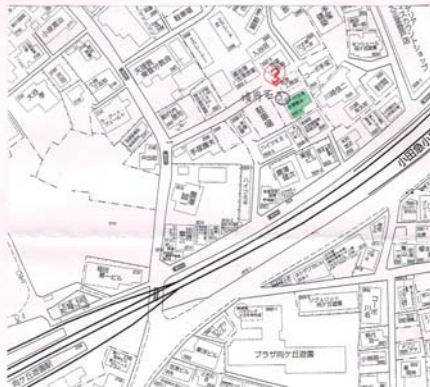
稲田郷土史会 陸軍登戸研究所「境界石」調査記録

石柱 NO.	所在地
境界石柱 ①	伊藤邸色(伊藤邸跡)から明大正門まで約200mの道(現在は茶畑跡)にあり現在中絶された。
境界石柱 ②	明大正門への通りから伊藤邸跡へ入った際の側溝にあり現在中絶された。
境界石柱 ③	同1丘道国鉄北側、小田急線踏切と、吉澤島尖尾(湖田産)の石として使用。

2009(平成 21)年の調査記録。現在ではこれらの3点の境界石は一般には公開されていない。(稲田郷土史会所蔵)
