東日本大震災における災害廃棄物のアスベスト調査 (調査手法の課題を中心に)

豊口 敏之 [(株) 環境管理センター技術本部部長]

2. 津波被災地における建物の解体前 事前調査事例 (釜石市)

3. 廃 FRP 船のアスベスト対策

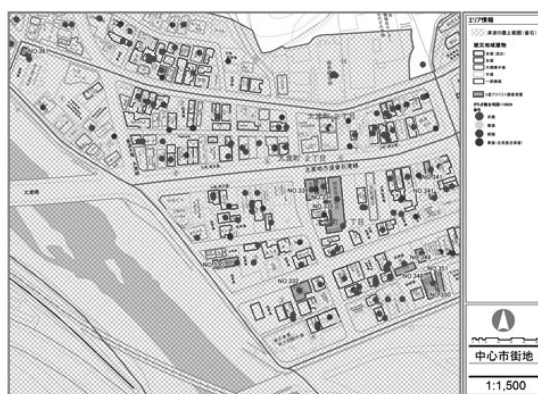
実際にはこのように建物に番号を付けて、住所や所有者、建築年等の情報をリスト化して、このような形で地図に落とし込みます。色が付いているのは、色によって所有者に解体の意思確認ができていたり、まだ人が住んでいるとか、そういったものを分けしたものです。
