神田川エコマップ

○エコマップ

自然には恵と脅威があり、私たちはその影響を受けながら暮らしています。しかし、こと都市ではそれを意識する機会が少なく、生存基盤である自然と人の関係性が見えにくくなっています。私たちは、比較的身近にある都内を西から東に横切るように流れる全長24.6km流域面積105km²の一級河川である神田川に着目して、この関係性を文献や水質調査を通して学んでいます。ここでは、結果の一部を神田川エコマップとして紹介します。

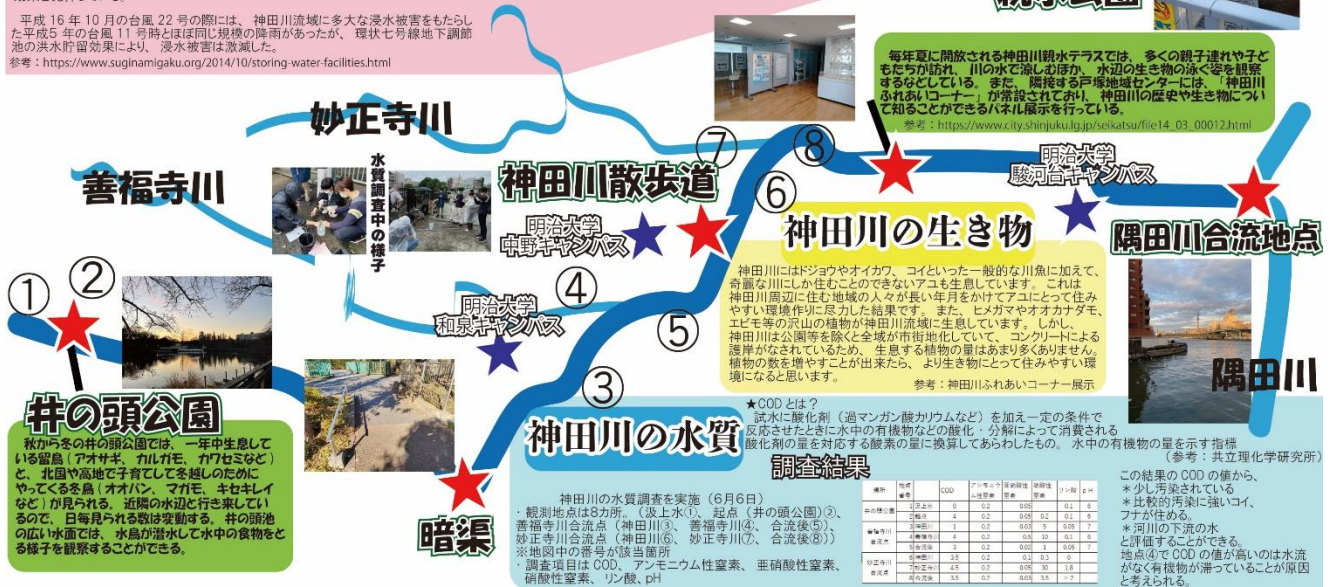
図中①～⑧の数字は水質観測地点

観測地点：下記の8地点（場所は地図中の番号の通り）

1. 神田川の源流 井の頭公園 （担当3年ゼミ生）

地点1 お茶の水（汲上水）

地点2 水門橋（神田川起点）

2. 神田川と善福寺川の合流点 中野

地点3 栄橋 神田川が善福寺川と合流する直前

地点4 和田広橋 善福寺川が神田川と合流する直前

地点5 和田見橋 善福寺川と合流した直後の神田川

3. 神田川と妙正寺川の合流点 高田馬場 （担当4年ゼミ生）

地点6 せせらぎ橋 神田川が妙正寺川と合流する直前

地点7 千代久保橋 妙正寺川が神田川と合流する直前

地点8 曙橋 妙正寺川と合流した直後の神田川
